Réglage dissymétrique des palonniers sur les APM30

[REX FFAe - ACDCV](#)

Risque d'un mauvais réglage des palonniers avant le départ en vol.

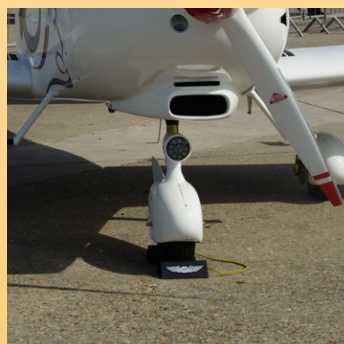
Action préventive N°1

Après avoir d'abord imputé l'incident à une rafale, il apparaît une fois au hangar que les palonniers étaient réglés de façon dissymétrique.

Les palonniers réglables de l'APM30 disposent d'un système de verrouillage indépendant sur chaque pédale. Le risque d'un réglage dissymétrique est donc réel et doit faire l'objet d'une attention particulière lors des check-list préliminaires.

Durant l'inspection de la roue avant (pré-vol externe) vérifier que celle-ci est bien positionnée dans l'axe du fuselage pour faciliter l'appréciation de la symétrie lors du réglage.
