Dégradation de la précision au roulage des APM30

[REX FFAe - ACDCV](#)

Difficultés inhabituelles pour tenir son axe au roulage et /ou augmentation importante du rayon de virage.

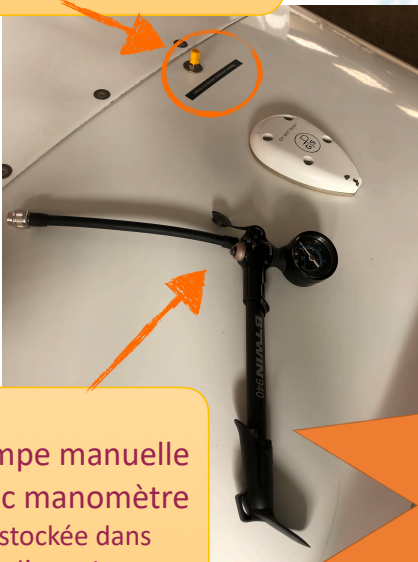
L'amortisseur de la roue avant de l'APM30 se gonfle à l'aide d'une pompe à vélo munie d'un manomètre. Lorsque la pression est insuffisante. (Inférieure à 8-10 bars), l'appareil se dirige mal et son rayon de braquage peut être fortement augmenté.

Valve permettant d'ajuster la pression de l'amortisseur.

Lorsque vous constatez ce défaut, reportez votre vol et prenez contact avec un responsable mécanique du club. Il est interdit d'effectuer soi-même le gonflage sans formation et autorisation préalable.
